Via Cibrario, 73 - 10143 Torino
 Manutenzione straordinaria delle facciate su strada e della facciata interno cortile
 COMMITTENTE
 Condominio
 Via Cibrario 73
 PROGETTISTA
 Arch. Massimiliano Facciolo
 PROGETTO
 ESECUTIVO
 TAV. 02
 scala 1/100
 09 feb.
 2020

Via Cibrario, 73 - 10143 Torino
 Manutenzione straordinaria delle facciate su
 strada e della facciata interno cortile

PROGETTO
 ESECUTIVO

TAV. 04
 scala 1/100

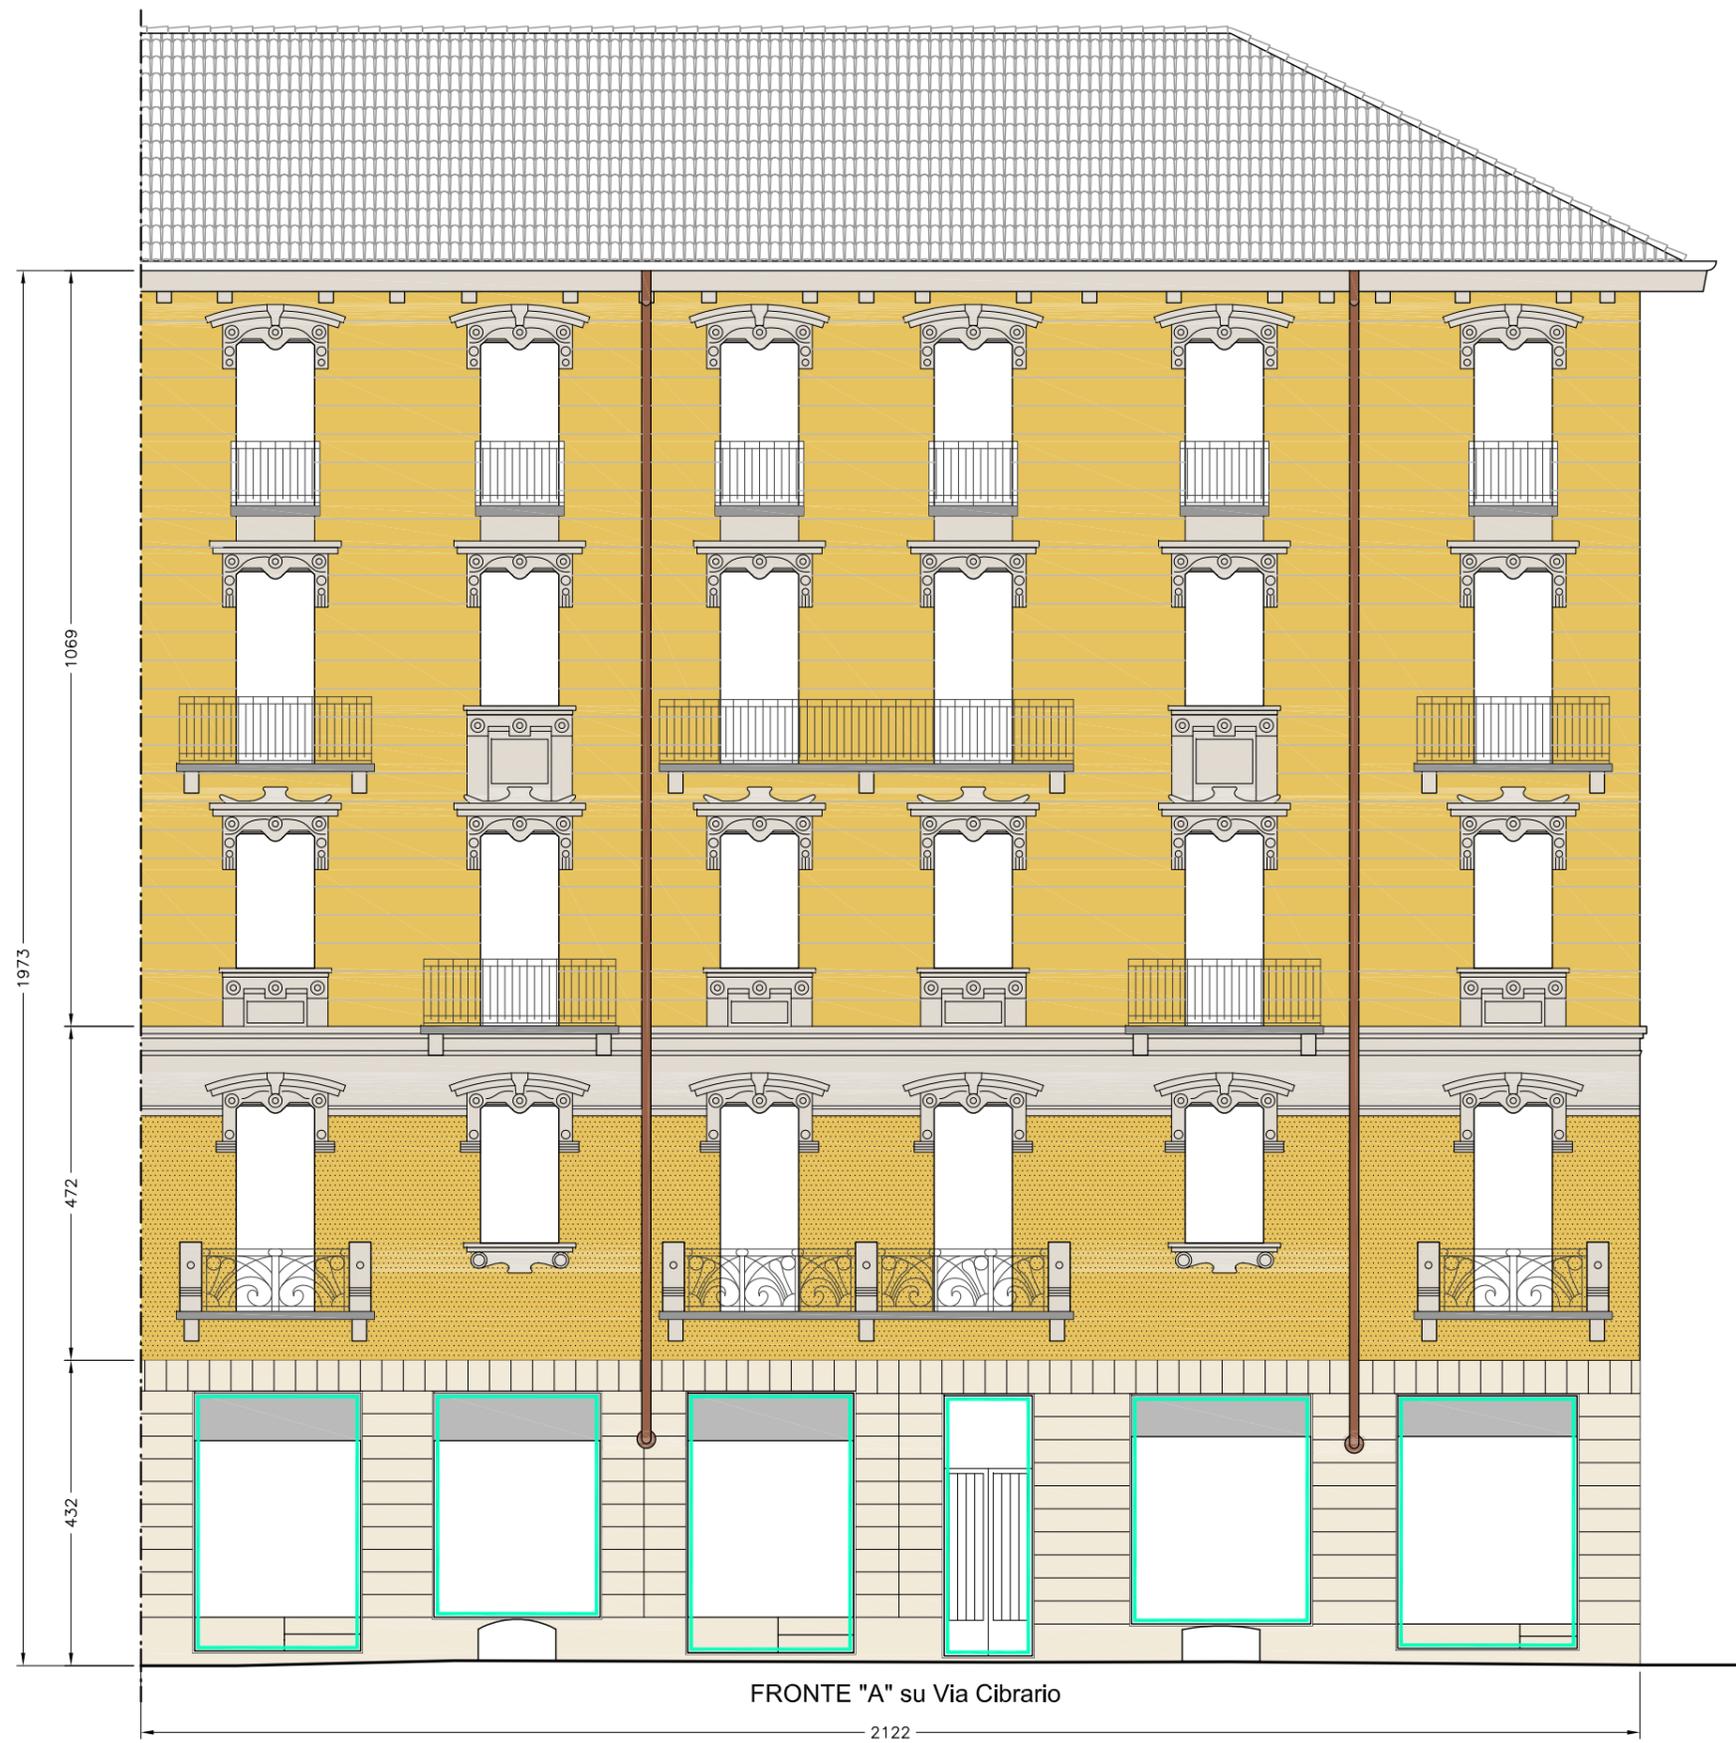
MAPPATURA MATERIALI - PROSPETTO - FRONTE "A" SU VIA CIBRARIO

SUPERFICI AD INTONACO E CEMENTO

- N. 26
Ocra
gialla FONDO FACCIATA ESTERNA ED INTERNO CORTILE

- N. 44
Granito
bianco CORNICI, PANNELLI SOTTOFINESTRA PIENI, FASCIA MARCAPIANO E FASCIONE TRA MARCAPIANO E MARCACORNICE, PILASTRINI BALCONI E MODIGLIONI IN CEMENTO (lato strada), CORNICIONE

- N. 47
Terra
ombra
naturale
chiara 1 FINESTRE CIECHE SULLA FACCIATA ESTERNA E MURO DI RECINZIONE SU C.SO TASSONI

SUPERFICI LAPIDEE

- Pulitura ELEMENTI LAPIDEI- LASTRE BALCONI

- Pulitura RIVESTIMENTO LAPIDEO - BASAMENTO 1° LIVELLO IN LASTRE IN TRAVERTINO

- Pulitura RIVESTIMENTO LAPIDEO - STIPITI IN MARMO VERDE

PARTI METALLICHE

- N. 104 ELEMENTI IN FERRO - RINGHIERE : TIPOLOGIA 1

- N. 104 ELEMENTI IN FERRO - RINGHIERE : TIPOLOGIA 2

- N. 104 ELEMENTI IN FERRO - RINGHIERE : TIPOLOGIA 3

- Rame PLUVIALI
